## ***Slutrapport RL 2019:02***

**Olycka på Järkö, Blekinge län, den 10 mars 2018 med flygplanet SE-MCL av modellen PA-28-181, opererat av Frivilliga Flygkåren (FFK)**

Diariennr L-22/18

2019-01-18

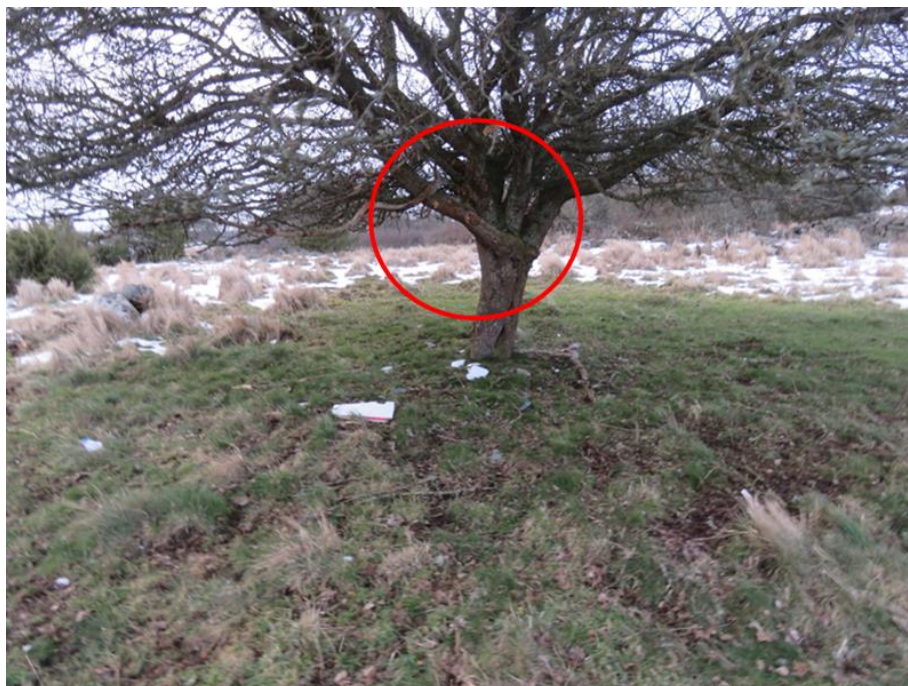
Små skador noterades på träd och buskar, se figur 5. Spår i marken efter landstället kunde också iakttas på platsen.

Figur 5. Skador på träd på grund av kontakt med höger vinge.

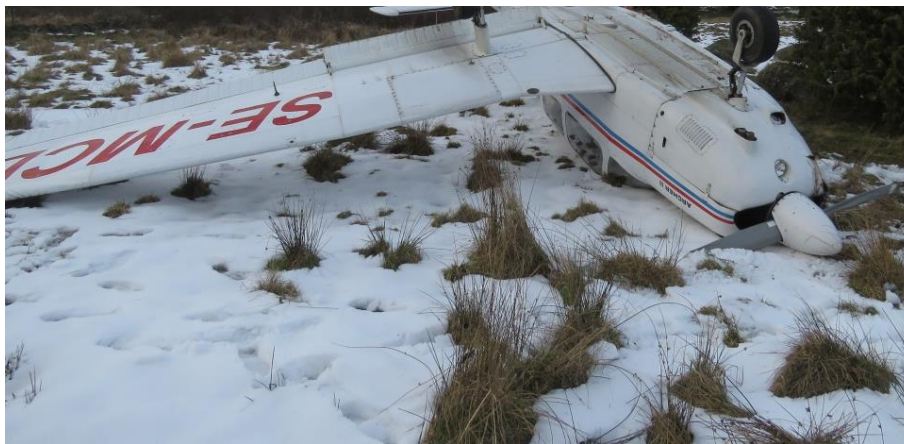
Strax efter undsättningen av besättningen flögs brandmän tillbaka till ön för att undersöka eventuella läckage och föroreningar. Enligt utlåtande från JRCC och den kommunala räddningstjänsten, noterades inget bränsleläckage eller andra vätskor i närheten av vraket. Inga spår av bränslet, som är blåfärgat, syntes i snön, se figur 6.

Figur 6. Haveriplatsen strax efter händelsen. Foto: JRCC.

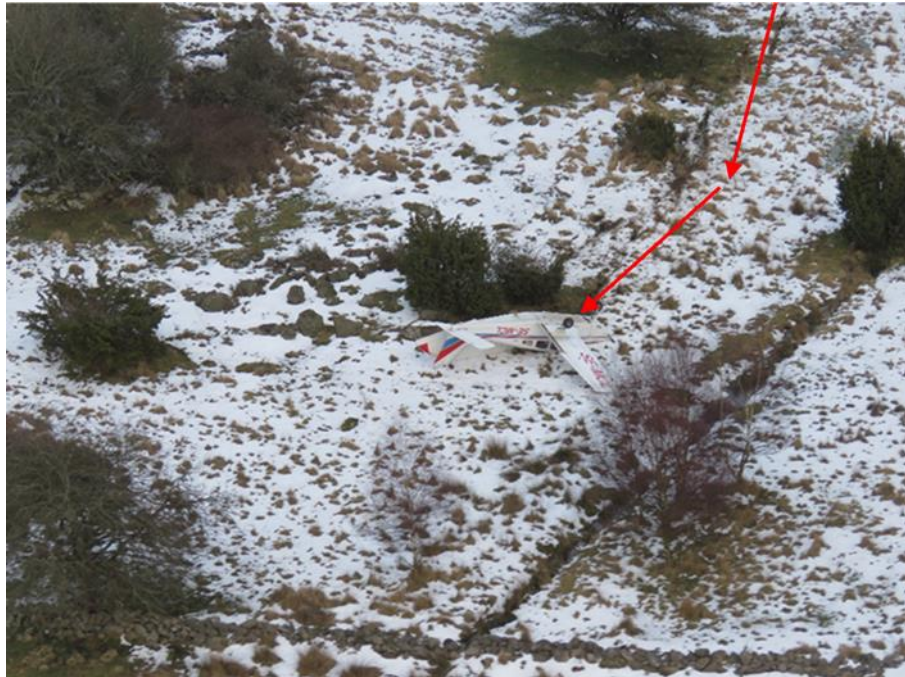
Nödlandningen skedde på ängsmark med enstaka inslag av träd och buskar och en del större stenar. Vid tillfället för olyckan var området delvis snötäckt, se figur 10.

Figur 10. Slutlig position. De röda pilarna visar flygplanets färdriktning enligt spåren på marken.

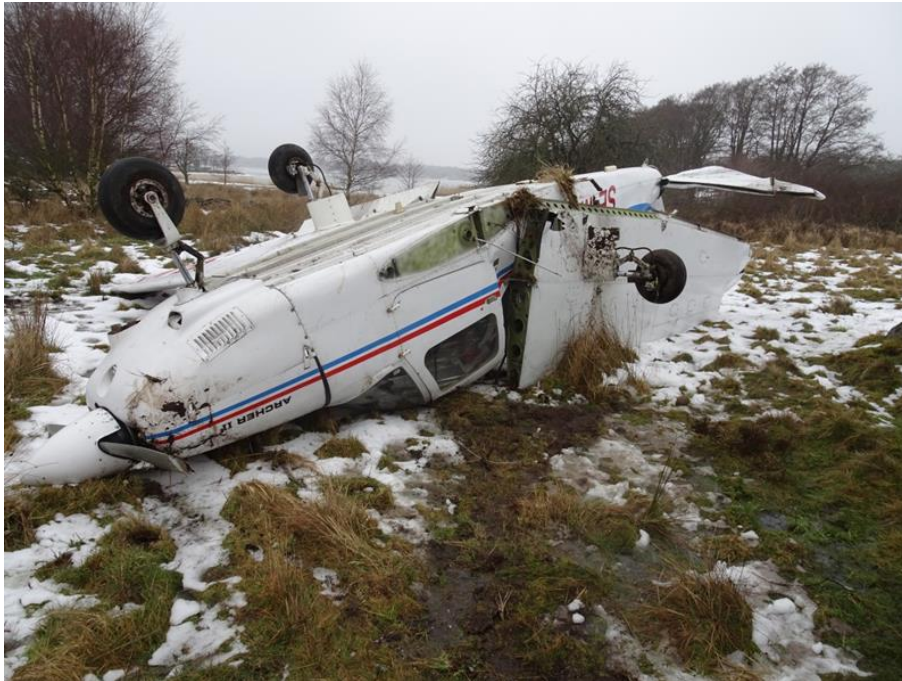
Skadorna på flygplanet blev betydande. Flygplanet låg efter händelsen upp och nervänt och flygplanskroppen och stabilisatorn hade synliga strukturskador. Högervingen var nästan helt separerad från flygplanskroppen och hade fått en stor skada på den yttre delen av vingframkanten. Högerklaffen hade lossnat och låg 15 meter bakom flygplanskroppen. Motorn var utan större synliga skador och propellern var endast lätt böjd bakåt i ena spetsen. Det fanns inga synliga tecken på att några vätskor hade läckt ut på marken och någon lukt från bränsle kunde inte uppfattas.

Av utredningen framgår att flygplanet efter landningen stannade efter att det hade slagit i ett träd med höger vinge, passerat en mindre buske och slutligen träffat ett kraftigt buskage. Vid kollisionen med buskaget välte flygplanet snett framåt i färdriktningen och hamnade upp och nervänt med nosen åt motsatt håll, se figur 11. Sträckan från den första synliga markkontakten till flygplanets slutliga position uppmättes till 46 meter.

Figur 11. Flygplanets position efter händelsen.

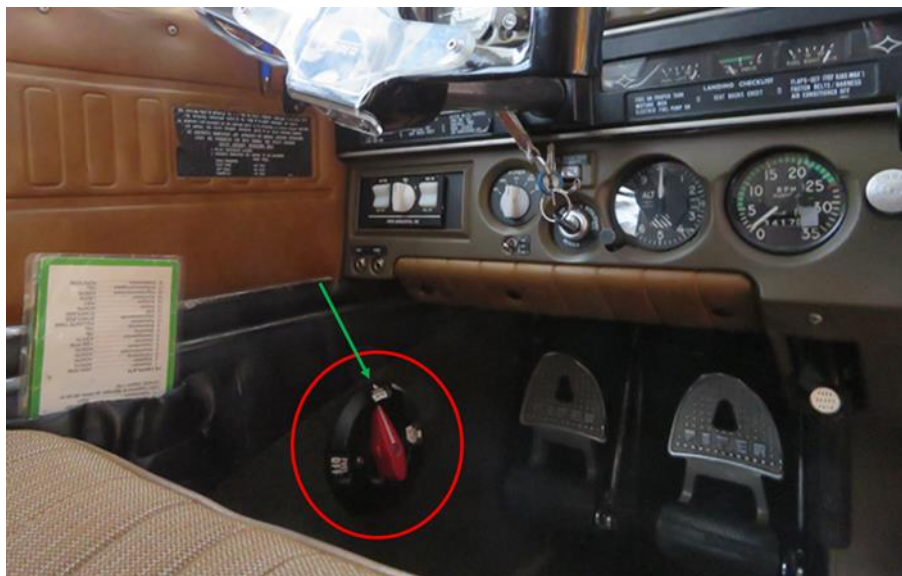
Vid de undersökningar haverikommissionen har utfört av berörda system såsom vingtankar, bränslesystem, tändsystem, motor, förgasare och bränslefilter har dock inga fel identifierats som bedöms ha kunnat påverka motoreffekten negativt.

Figur 12. Tankväljaren efter händelsen. Tankväljaren står på position "L" vilket betyder att vänster tank var inkopplad. Foto: Räddningstjänsten.
