Slutrapport SHK 2024:05

**Olycka vid Skorped, Västernorrlands län,
den 9 juli 2023 med motorsegelflygplanet
SE-TUI av modellen H 36 Dimona**

Diariernr L-55/23

2024-05-08

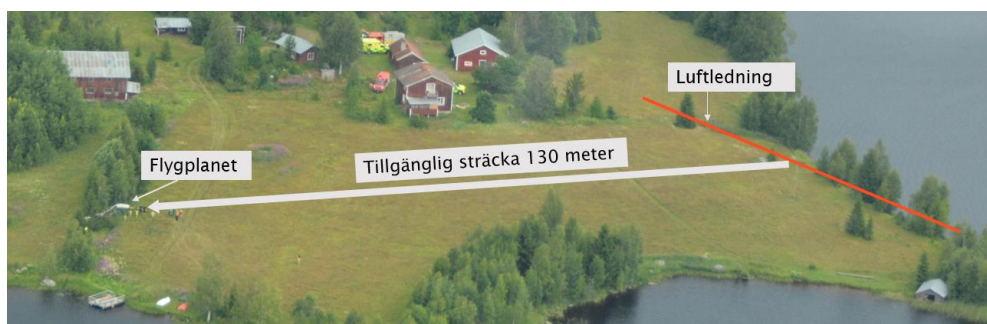
Fältet var 145 meter långt och sluttade nedför i landningsriktningen. I östra delen av fältet fanns träd och en luftledning. På västra sidan fanns en trädunge. Hindren medförde att den tillgängliga landningssträckan var omkring 130 meter, (se figur 1).

Figur 1. Bild över fältet och olycksplatsen. Landningsriktningen var från höger till vänster i bilden, markerad med vit pil. Markeringar infogade av SHK. Foto: Polismyndigheten.

Märken och skador på träden visar att flygplanets vingar träffat träden på omkring 140 centimeters höjd över marken. Det fanns inga tecken på hjul- eller bromsspår i gräset.

Fältet hade en tillgänglig landningssträcka på 130 meter. Enligt flyghandboken är nödvändig landningssträcka 378 meter över ett 15 meter högt hinder. Det fanns därmed ingen möjlighet att göra en säker landning. Märken i träden och avsaknaden av broms- eller hjulspår i gräset på fältet tyder på att flygplanet aldrig tog mark, utan fortfarande var i luften när det träffade träden.

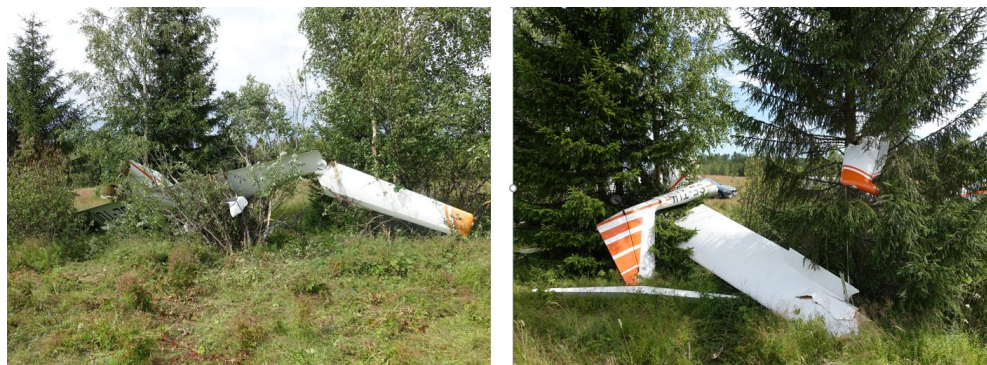
Flygplanet fick omfattande skador. Flygkroppen var avbruten strax bakom kabinen, höger vinge var avbruten vid halva spännvidden, vänster vingtipp var av och den horisontella stabilisatorn hade brutits loss från fenan, (se figur 2). Förarkabinen hade mindre skador.

Figur 2. Flygplansvraket. Den vänstra bilden visar i färdriktningen flygplanets avbrutna flygkropp och höger vinge. Höger bild visar motsatt färdriktningen den avbrutna bakre delen av flygkroppen och vänster vinge med avbruten vingpets.

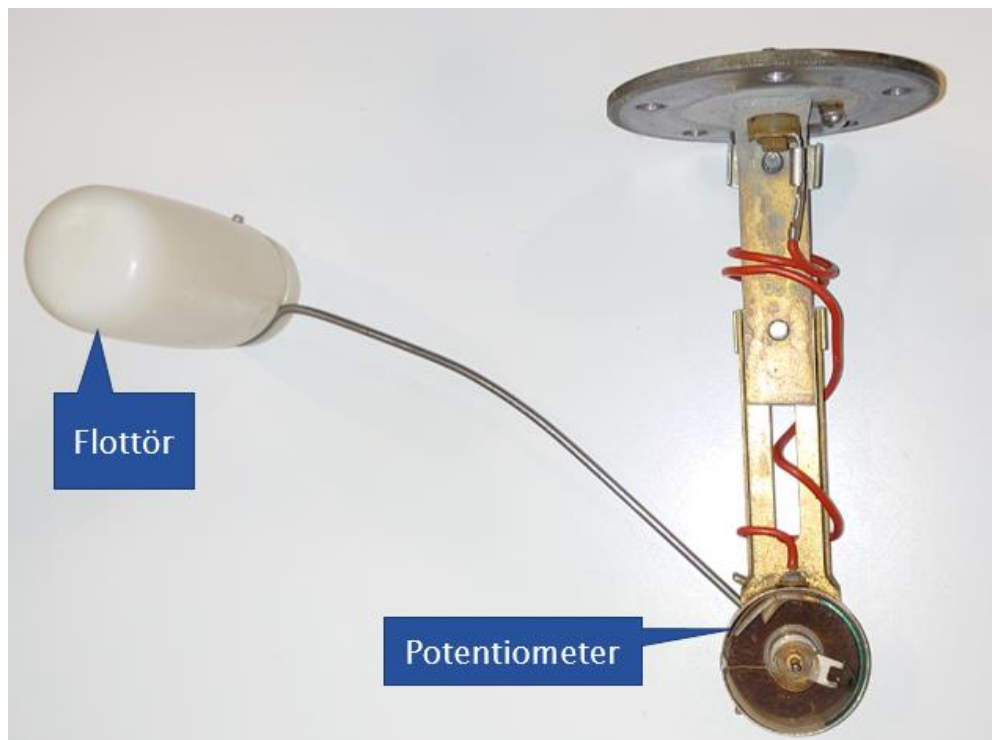
I tanken finns en elektronisk bränslenivågivare som är kopplad till bränslemätaren på instrumentpanelen. Bränslenivågivaren består av en flottör som via en arm är monterad till en potentiometer, (se figur 4).

Figur 4. Bild av bränslenivågivaren.

En detaljerad undersökning av bränslenivågivaren visade inte på några synliga defekter.

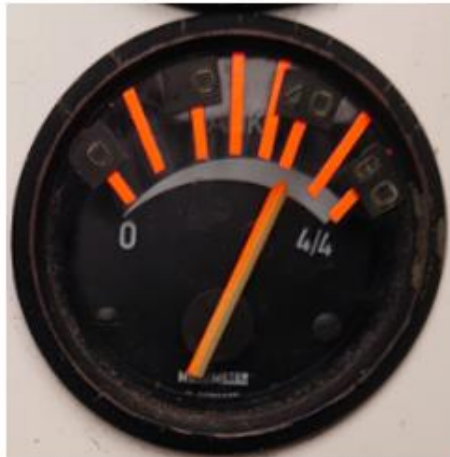
En fördjupad undersökning av bränslesystemet har genomförts. Vid undersökningen fylldes bränsletanken stegvis. Därefter tappades bränsle stegvis ut. Bränslemätarens indikerade nivåer lästes av. Mängden för 0, 10, 40 och 80 liter var markerade med siffror, som dock var svåra att läsa av, (se figur 5).

Utifrån de markeringar som applicerats på mätarens glas kunde generellt inga större avvikelser mellan bränslemängden i tanken och indikerad nivå på bränslemätaren konstateras. Som det beskrivs i den tekniska informationen är skalan inte linjär. När nålen är på mitten av skalan är mängden bränsle 20 liter. När nålen är på ca. 1/5 på skalan är mängden bränsle 5 liter. Mindre avvikelser mellan uppmätt mängd och den indikerade mängden bränsle kunde konstateras. Dessa avvikelser var dock inom den beskrivna felfaktorn i flyghandboken.

Bränslemängd 40 liter.
Indikering 40 liter

Figur 5. Bränslemätaren med mängderna 40, 20, 10 och 5 liter påfylld i bränsletanken.

Anledningen till att piloten feltolkade bränslemätaren var att han inte kände till att mätarens indikering inte var linjär. Siffermarkeringarna på bränslemätaren var dessutom svåravlästa, vilket ytterligare kan ha bidragit till pilotens feltolkning av mätaren.

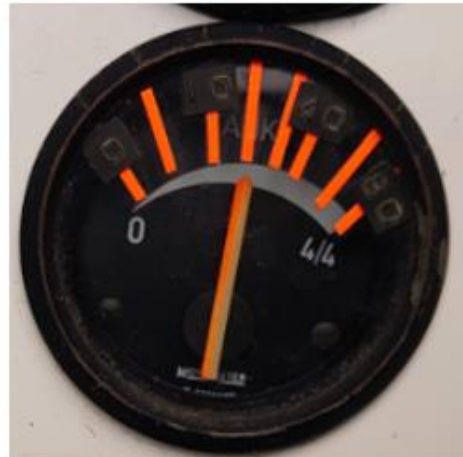
Typcertifikatinnehavaren har publicerat en teknisk information; SI36-012 avseende bränsleindikering. Där framgår att indikeringen hos bränslemängdsindikatornålen inte är linjär. Det innebär att ju mindre bränsle som finns i tanken desto snabbare faller nålen. En indikering i mitten på skalan motsvarar 25 procent bränslemängd, dvs. ca 20 liter.

Bränslemängd 20 liter
Indikering 20 liter

Pilotens hade uppfattningen att det fanns 40 liter bränsle ombord vid starten från Mellansel, eftersom bränslemätaren indikerade halv tank. En indikering på mitten av bränslemätarens skala motsvarar dock en kvarts tank eftersom indikeringen inte är linjär. Den faktiska mängden kan därmed uppskattas till ca 20 liter. Motorn stannade efter en total flygtid av 67 minuter. Med beak-

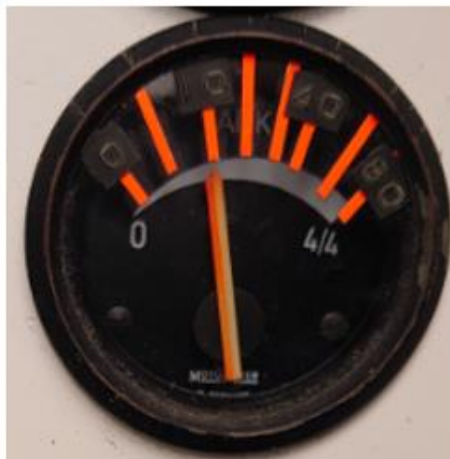
Bränslemängd 10 liter
Indikering 10 liter

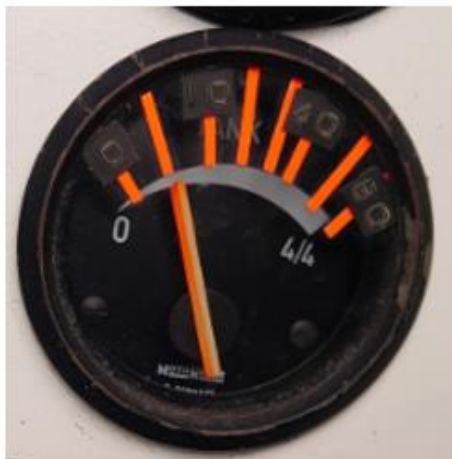
Bränslemängd 5 liter
Indikering 5 liter
