# Olycka i bergochdalbanan Jetline på Gröna Lund

Statens haverikommission har utrett en olycka på Gröna  
Lund i Stockholm den 25 juni 2023

14 juni 2024

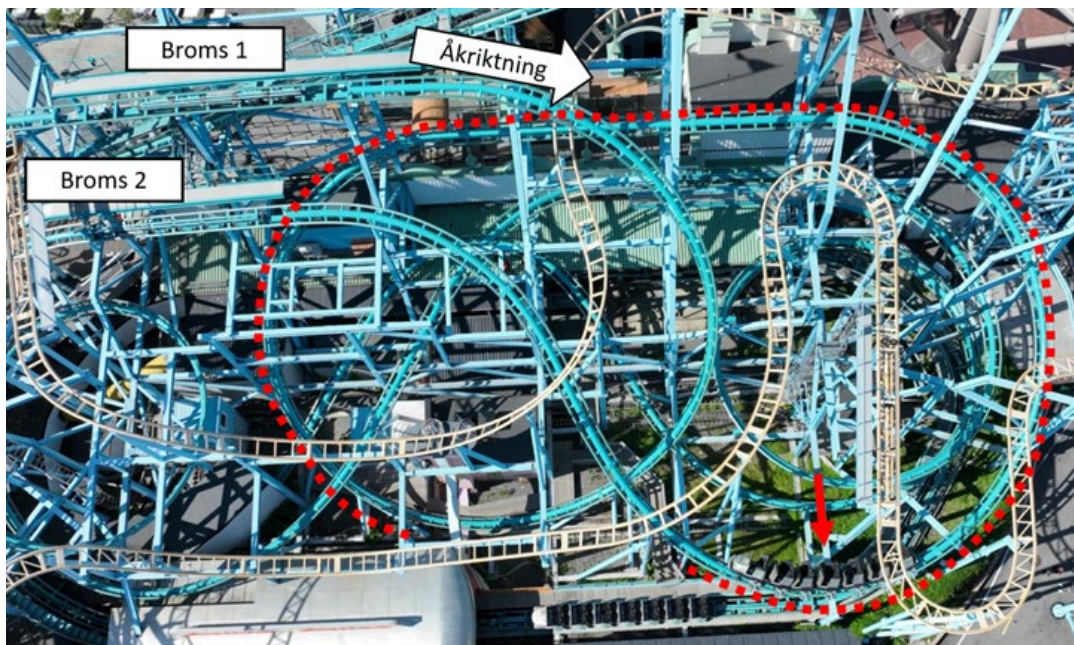
Figur 10. Bansträckningen mellan broms 1 och 2 i banan. Den röda prickade linjen är den del av banan där skrap- och islagsskador fanns. Pilen pekar mot olyckståget som står nere till höger i bilden på den prickade linjen. Stationen och tåget som stannade där syns i nederkant av bilden.

Vid undersökningen av bansträckningen mellan bromsarna hittades skrap- och islagsskador. De första skadorna fanns på en skarv i svackan efter den branta svängen från höjden där broms 1 var placerad.

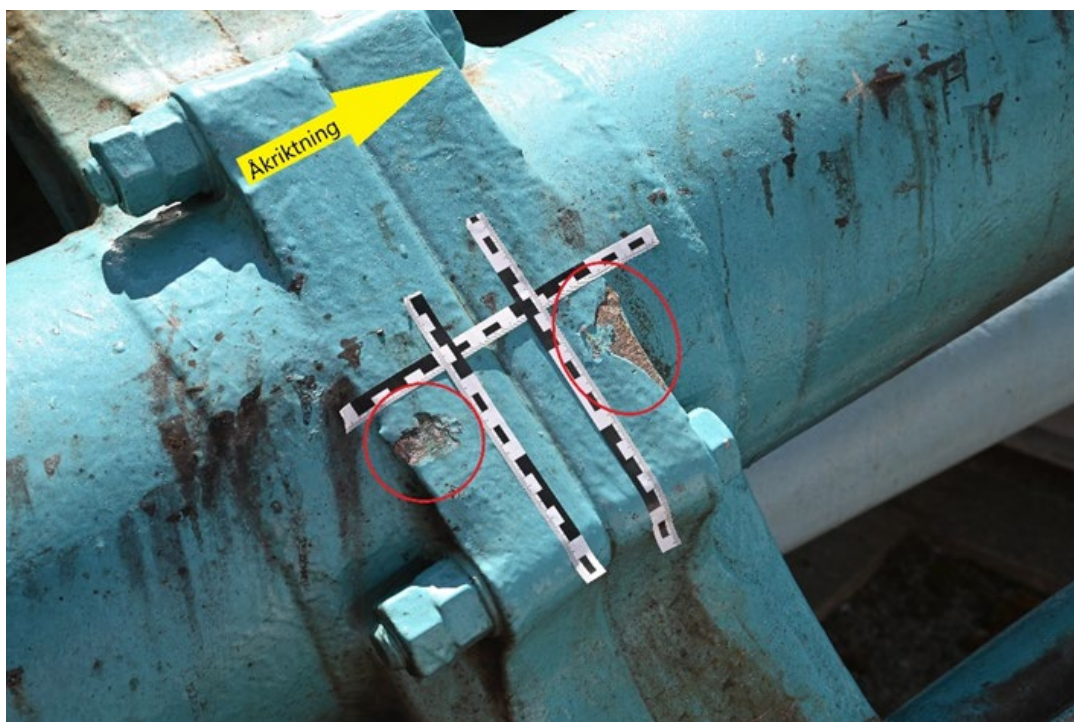
Figur 11. Första islagsmärket i banan. Röda markeringar inritade av SHK visar var islaget skett. Påförda svart-vita tejpmarkeringar gjorda av Polismyndigheten.

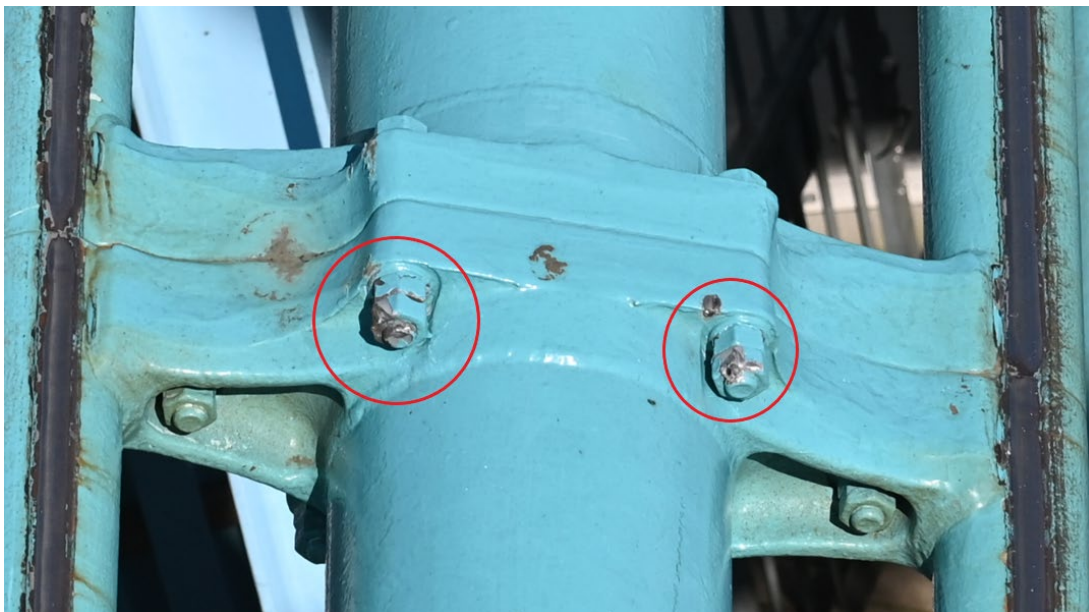
Efter de första skadorna återfanns det därefter islagsskador på skarvarna och repor på centrumröret fram till den plats där tåget stannade i samband med olyckan. Uppe på höjden efter de första skadorna i svackan noterades kraftigare islagsskador än på de övriga ban-delarna med skador. Skador fanns på ena sidan av skruvförbanden på två skarvar i följd. Vid denna position lutade banan svagt åt höger sida och höjden på banan uppmättes där till 13 meter.

Figur 12. De kraftigare islagsskador på skarvarnas skruvförband syns inom de röda cirklarna.

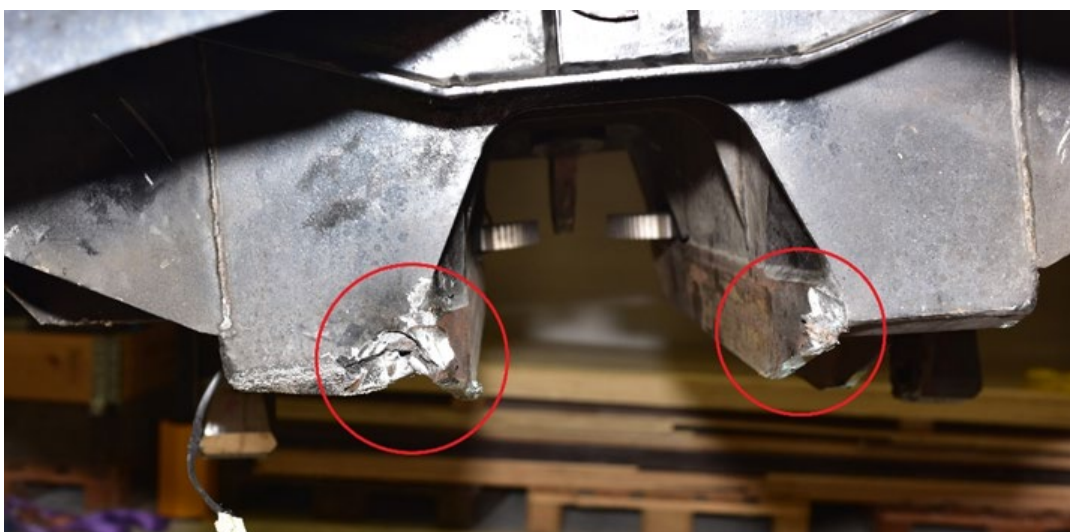
Figur 13. Skador i den främre vagnens undre del. Röda markeringar visar var islagen skett.

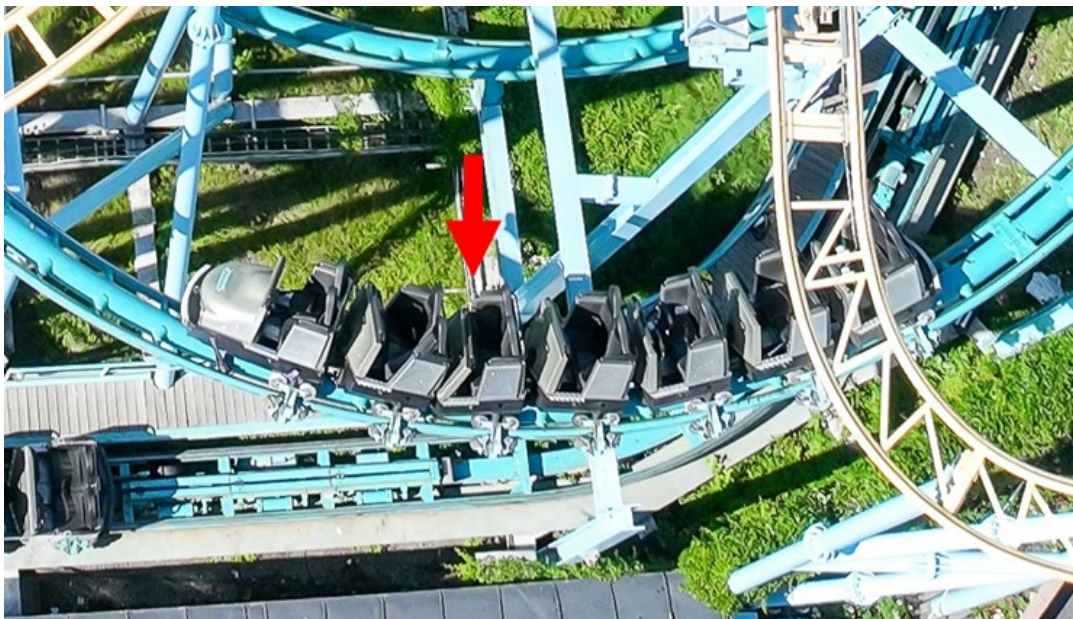
Figur 14. Bild på tåget efter olyckan. Notera hur fronten i vagn tre har vikt sig bakåt (markerad med pil).

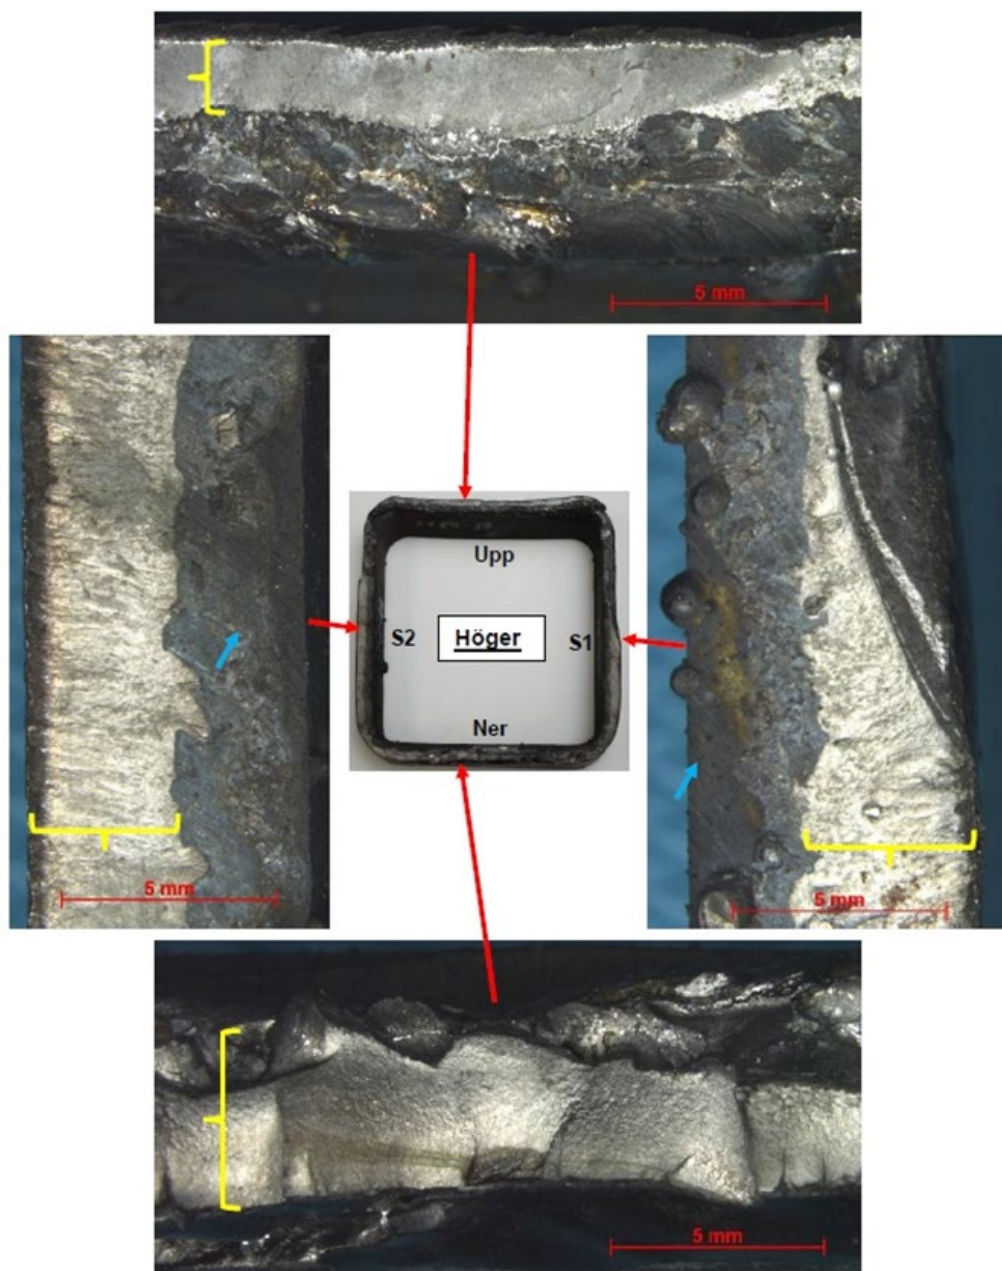
Undersökningen utgick från den kvarvarande mittdelen från den bärarm som brast. Brottytorna undersöktes på både höger och vänster sida. Undersökningen visade att svetsen omfattade endast ungefär halva godstjockleken. Svetsarna hade även kontinuerliga och omfattande bindfel<sup>3</sup> längs hela roten (insidan av svetsen). Detta bedömdes som en allvarlig svetsdefekt som i den här omfattningen hade stor påverkan på både statisk hållfasthet och på utmattningsmotstånd. På vissa ställen fanns ränder kvar från bearbetningen före svetsningen (se figur 15 och 16).

Figur 15. Stereomikroskopbild på brottytan på höger sida av centrumdelen av bärarmen. Svetstjockleken är indikerad med gul klammer i bilderna. Blå pilar i figurerna visar bearbetningsränder som fanns kvar från innan svetsningen. Bild: Element Materials Technology AB.

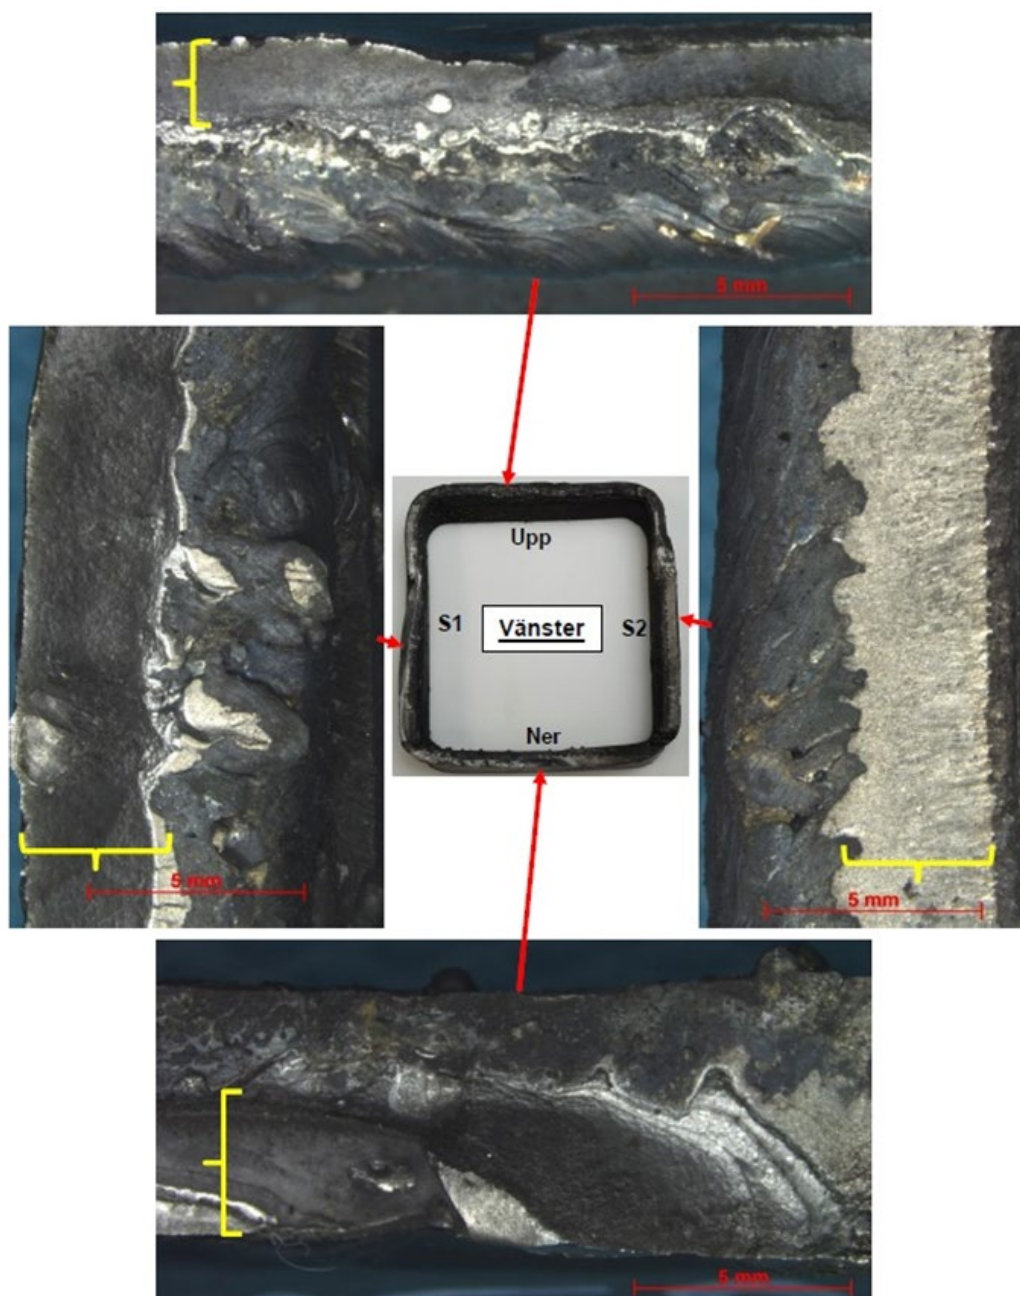
Figur 16. Stereomikroskopbild på brottytan på vänster sida av mittdelen av bäarmen. Svetstjockleken är indikerad med gul klammer i bilderna. Bild: Element Materials Technology AB.

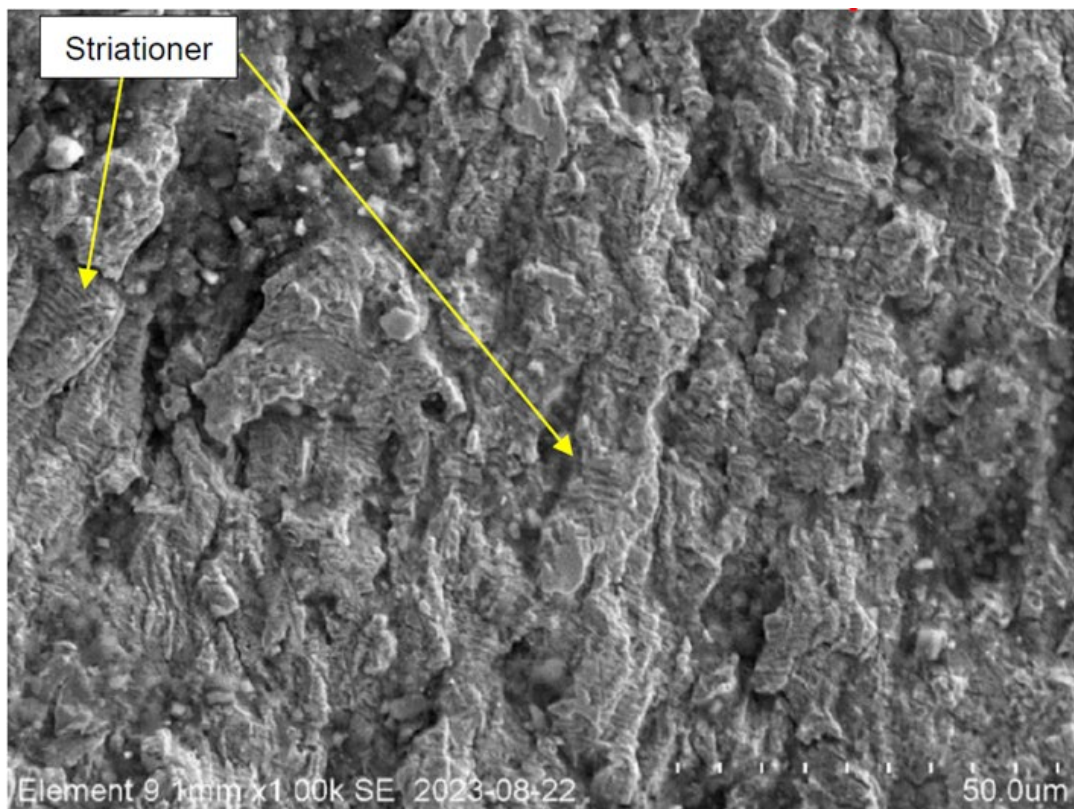
Brottytorna undersöktes också med svepelektronmikroskop. Vid undersökningen kunde striationer<sup>4</sup> konstateras på både höger och vänster brottyta. Detta visade på att ett utmattningsbrott hade startat från rotsidan/insidan av bäarmen (se figur 17).

Figur 17. SEM-bild på en av brottytorna på högersida av bärarmen. Bild: Element Materials Technology AB.

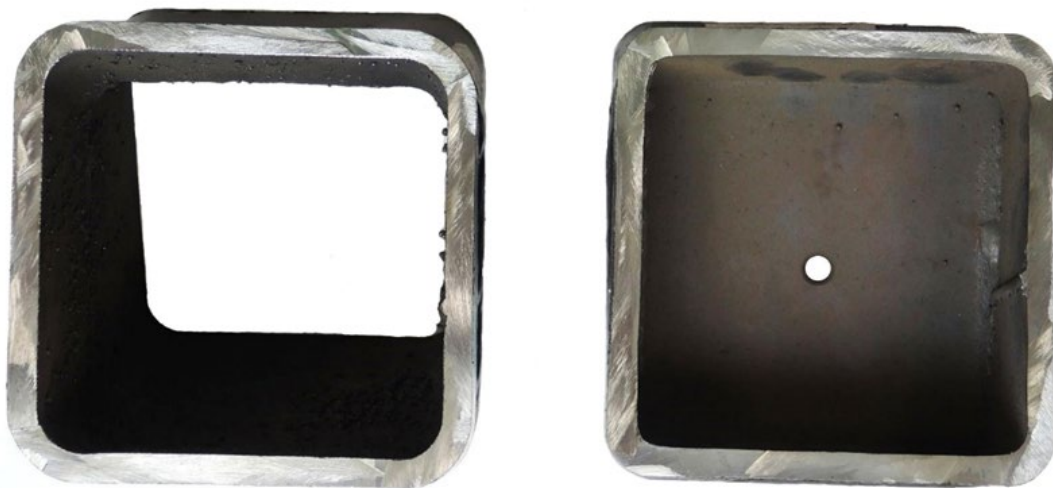
En omonterad bärarm tillverkad 2019 och en ursprunglig bärarm sågades av för att möjliggöra en visuell granskning av insidan på den del som motsvarade där svetsarna brustit. Den nytillverkade bärarmen hade inte den tvärställda plåt på insidan av röret vid svetsfogen som fanns i den ursprungliga. Röntgenundersökningar visade att plåten även saknades på de andra nytillverkade bärarmarna.

Figur 18. Tvärsnitt av två uppsågade bärarmar. Ursprunglig bärarm tillverkad 1986/87 till höger och tillverkad 2019 till vänster. Bild: Element Materials Technology AB.

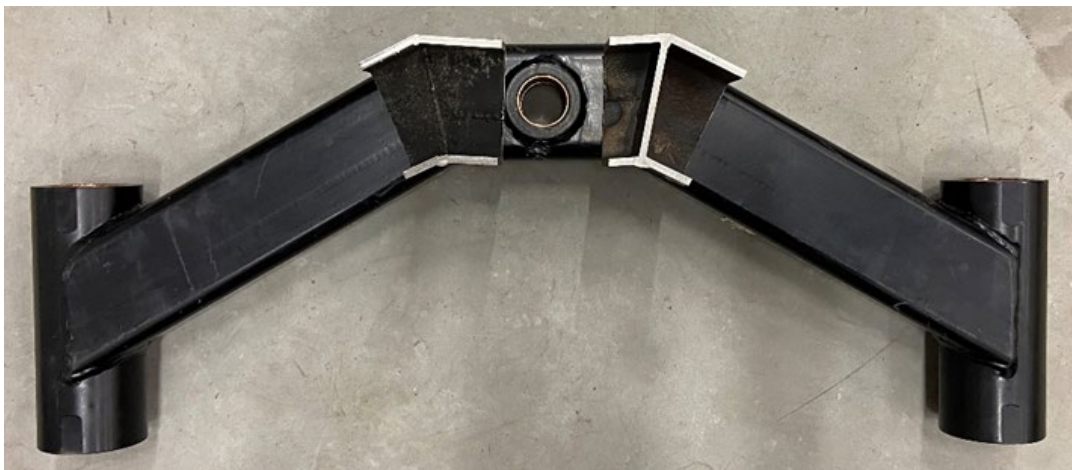
Figur 19. Bilden visar en bärmarm med utsågade prover lagda ovanpå. Provet till vänster är från en bärmarm tillverkad 2019 och till höger från en ursprunglig bärmarm. Den tvärställda plåten som saknas i den vänstra syns i den högra delen.

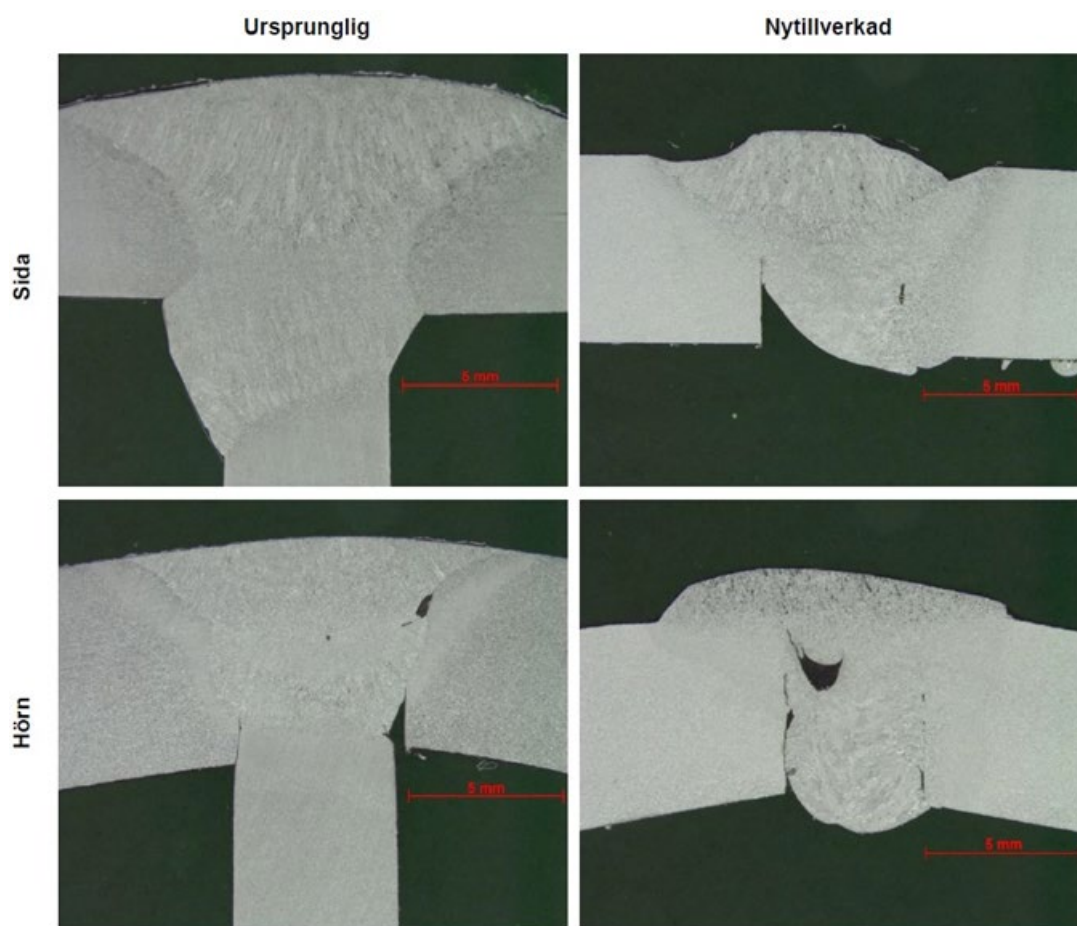
Figur 20. Tvärsnitt av svetsen på en ursprungligt tillverkad och en nytillverkad bärmarm. Bild: Element Materials Technology AB.

Svetsfogarna på de nytillverkade bärmarmarna hade omfattande bindfel i roten och var så ojämna att de kunde orsaka sprickor. På den bärmarm som hade varit i B-tåget sedan 2022 hittades en spricka på insidan som hade börjat i bindfelet i ett av hörnen på svetsen.

Undersökningen av bärmarmarna visade även på andra avvikelser på bärmarmarna från 2019. I figur 20 som visar tvärsnittet av svetsfogarna syns att spalten, avståndet mellan rördelarna, är mindre än på den ursprungliga bärmarmen och godset på rörändarna är vinkelräta i stället för fasade. Även svetsfogens utsida hade avvikelser i form av ojämna och skarpa kanter, på den ursprungliga bärmarmen hade svetsfogen en jämn och slät övergång till det övriga materialet. Svetsfogarna var också tunnare än materialet i stålrören vilket gjorde att svetsen inte kunde klara lika stora krafter som stålröret.

Element Materials Technology AB konstaterade att anledningen till att brottet uppstod var det bristfälliga svetsutförandet och avvikelsen från den ursprungliga konstruktionen. Den tvärställda plåten inne i bärmarmen vid svetsen som skulle fungera som förstyrkning och även som rotstöd (material i stället för tomrum i botten av en skarv som ska svetsas) vid svetsningen saknades. Avsaknaden av den tvärställda plåten gjorde att krafterna inte fördelas bort från skarven vilket innebar lägre hållfasthet. Avsaknaden av rotstöd gjorde också att svetsningen blev svårare och försämrade förutsättningarna för att utföra en bra svets.

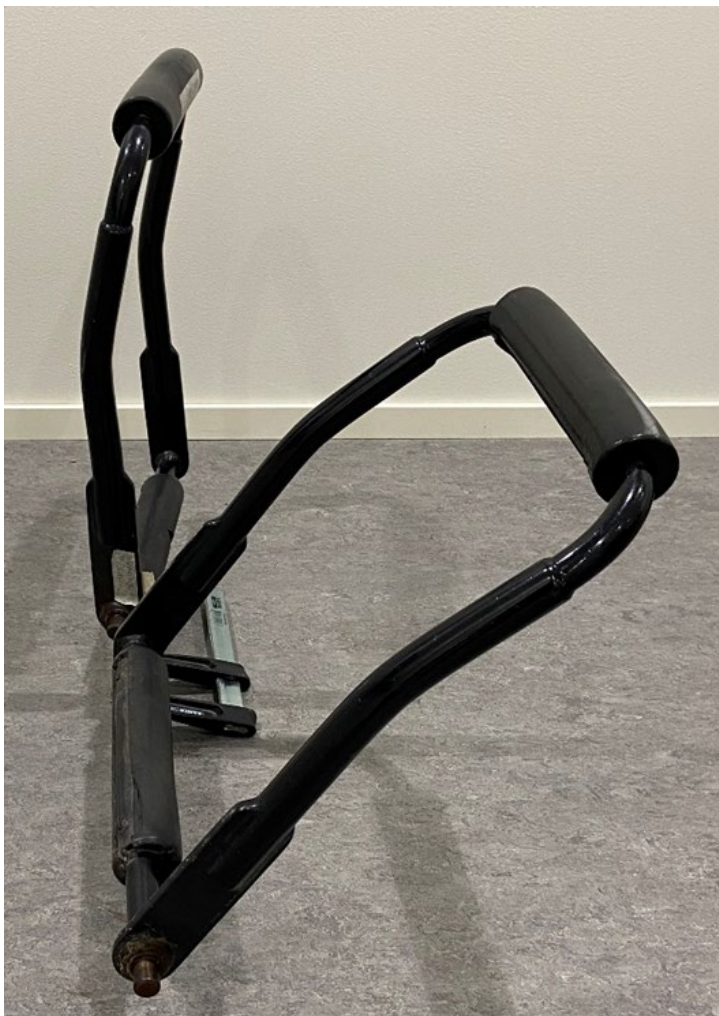
Bygellåsen, som höll byglarna nedfällda i olika positioner inför en åktur, kontrollerades och var intakta i samtliga vagnar. Det läge där byglarna var spärrade i bygellåsen visade att samtliga byglar hade varit nedfällda mot passagerarna innan olyckan.

Figur 21. Säkerhetsbygel från vagn 5 vänster, här ställd bakom en oskadad bygel. Bygel från vagn 5 böjdes ca 30 grader framåt, till nästan helt öppet läge vid olyckan.

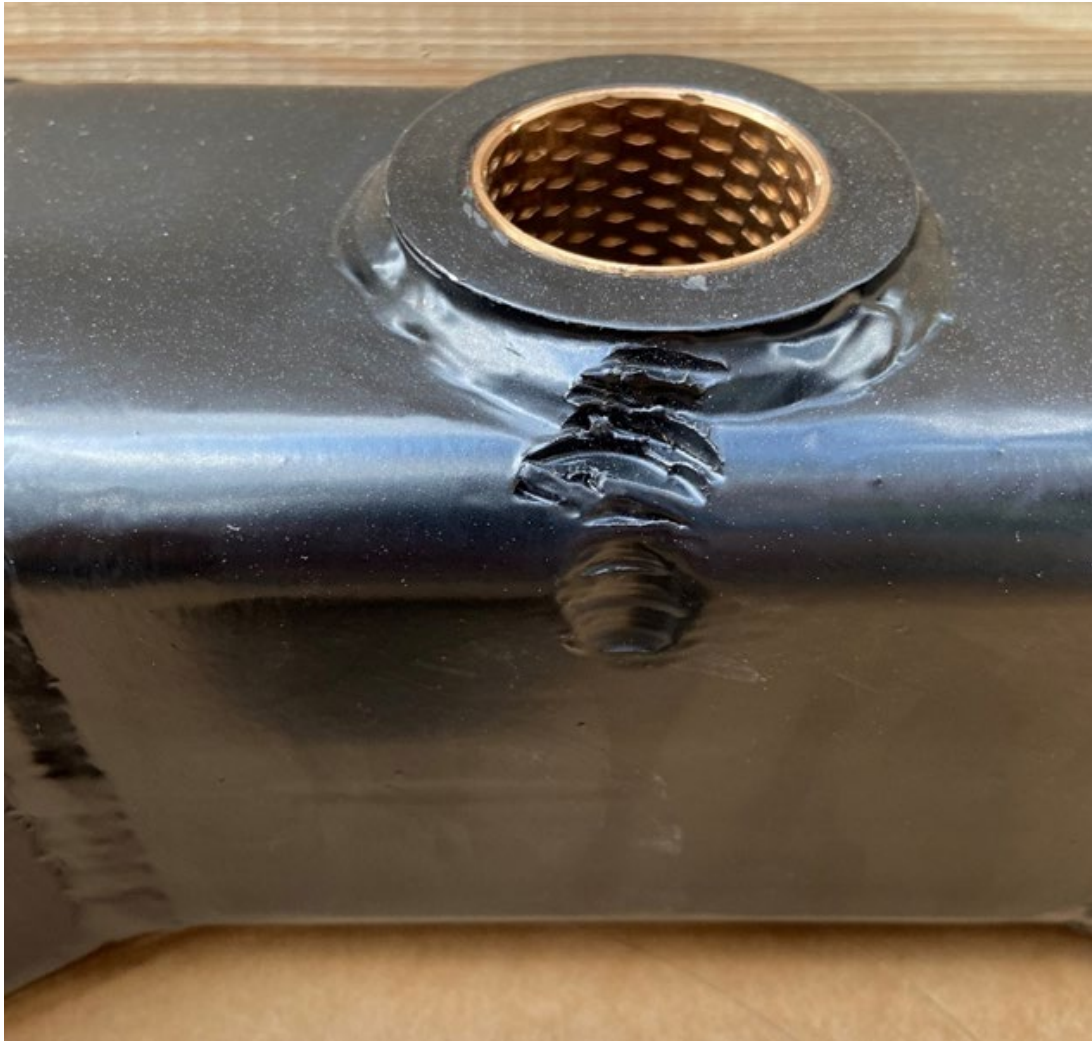
Figur 26. Skadorna som sannolikt uppkommit vid tillverkningen på en av de fem bärlarmar som levererades 2019.

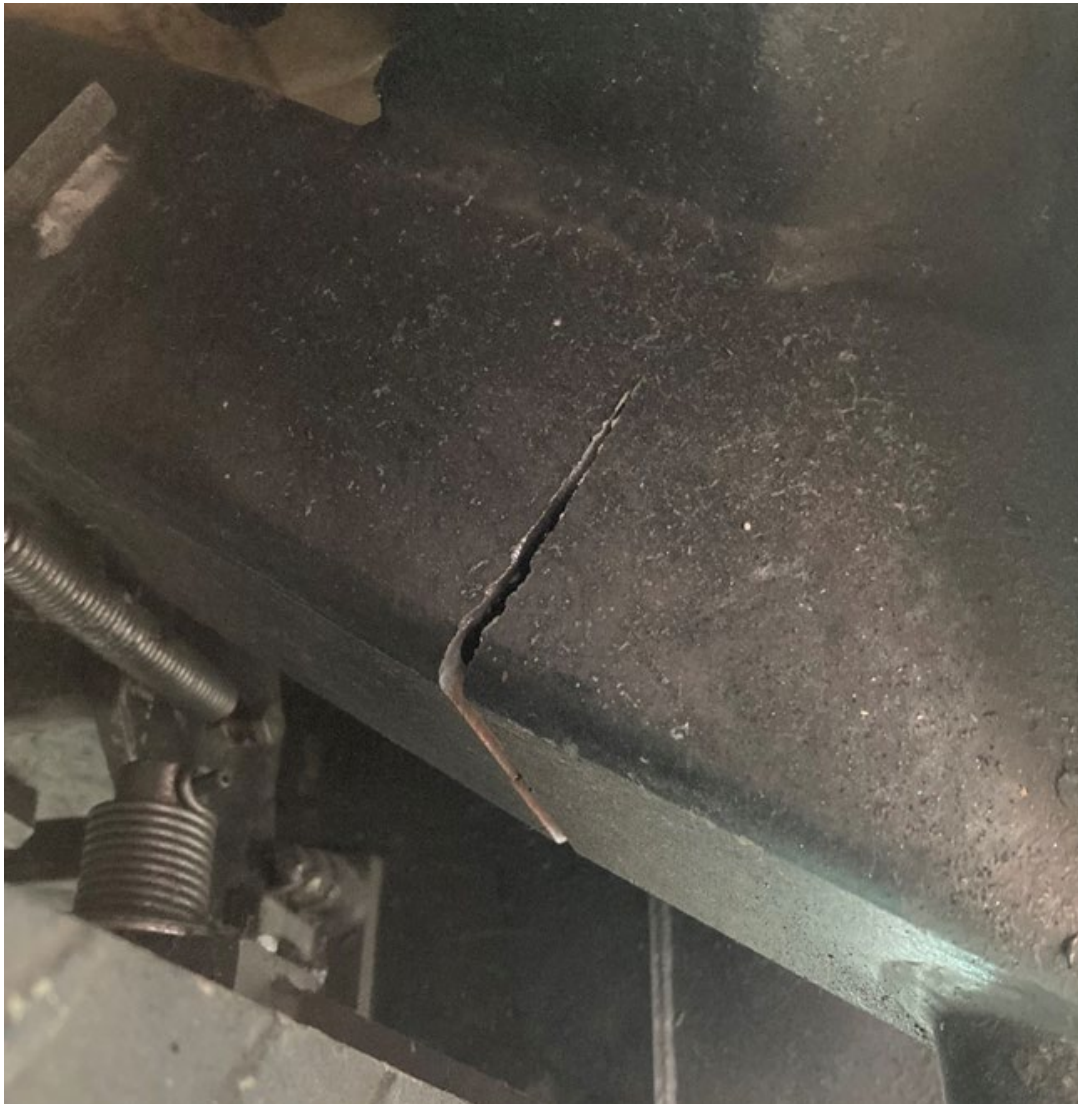
Den 28 augusti 2022 upptäcktes att en vagn i E-tåget ”*gick lite snett i banan*”. Tåget togs ur drift direkt och en spricka upptäcktes i den första vagnens bakre bärmarm (ursprunglig bärmarm från 1988). Sprickan hade uppstått i godset på fyrkantsröret (se figur 27).

Figur 27. Sprickan som upptäcktes 28 augusti 2022 i en ursprunglig bakre bärmarm från 1988.  
Foto: Gröna Lund AB.

Enligt Gröna Lund rådgjorde man med besiktningsexpert från DEKRA om hur sprickorna bäst skulle åtgärdas varefter sprickorna svetsades av personal på Gröna Lund. Svetsningarna utfördes av licensierad personal på Gröna Lund och under överinseende av DEKRA. Efter svetsningarna utförde DEKRA magnetpulverprovning som inte visade på några avvikelser. Arbetena slutfördes i september 2022 och B-, C- och D-tågen togs i drift igen. Gröna Lund beslutade att nya bakre bärmarmar skulle beställas till samtliga tåg och E-tåget användes inte i väntan på dessa.

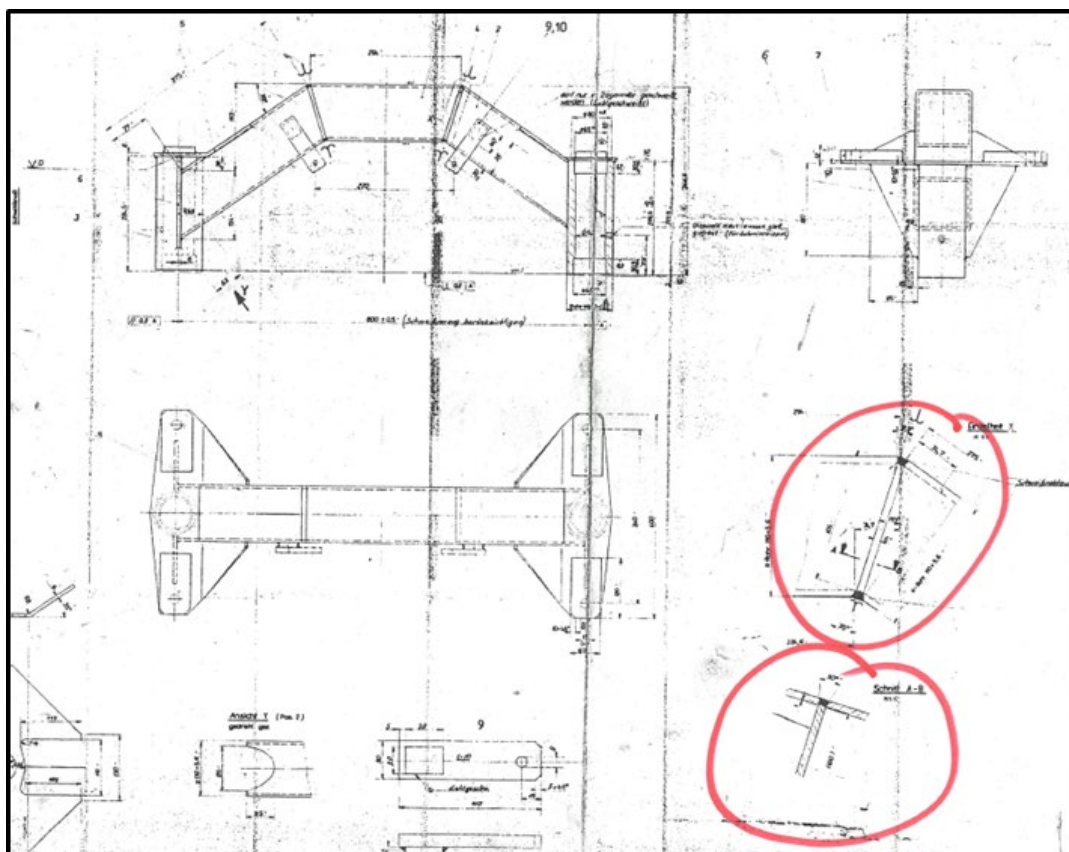
I mars 2023 skedde en första leverans av 15 bakre bärramar till Gröna Lund. En visuell kontroll av personal på Gröna Lund visade att bärrarna inte var korrekt tillverkade. Bland annat stämde inte vissa mått överens med ritningen och svetsfogarna bedömdes ha avvikelser. Bärrarna skickades tillbaka till leverantören för att kasseras och med beskedet att nya skulle tillverkas. Tillverkningen av nya bärramar drog ut på tiden och ingen av dessa bärramar monterades på något tåg.

Figur 28. Utdrag ur den ritning som skickades med beställningen av bakre bärramar 2022. De röda ringarna är inte inritade av SHK men i den övre ringen visas utsidan av en skarv i bärramen mer i detalj och i den nedre ringen visas ett tvärsnitt (insidan) av skarven. I tvärsnittet syns att det ska vara material på insidan i skarven där delarna ska svetsas ihop.

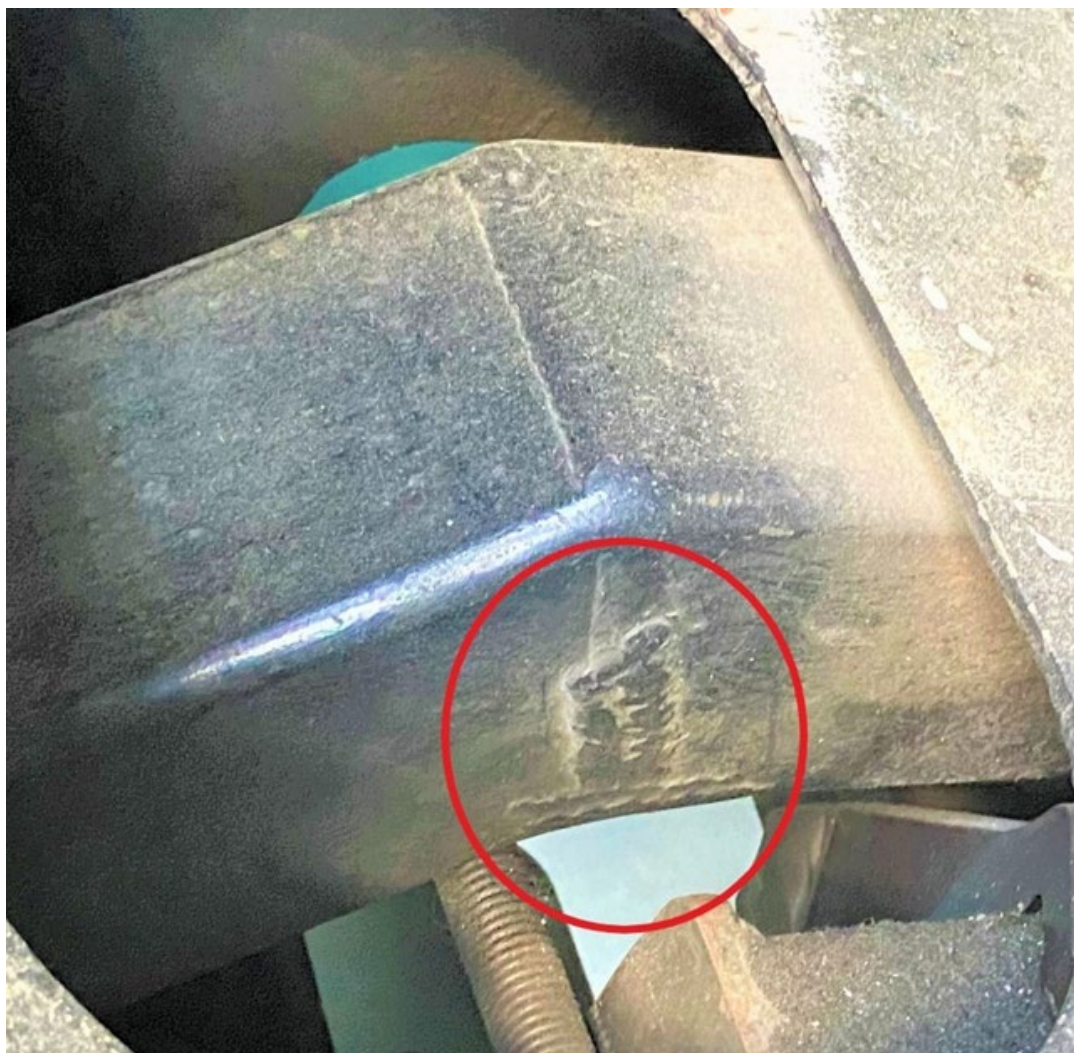
Figur 29. Svetsreparation på en bärrarm markerad med röd ring. Fotot är taget på en bärrarm monterad i C-tåget. Svetsreparationen är på svetsen mellan bärrarmens ytter- och mittdel.

Enligt uppgift från Gröna Lund hade mindre ytliga sprickor i svetsar på de bakre bärrarna identifierats vid besiktningar olika år. Enligt Gröna Lund rådgjorde man med besiktningsexpert från DEKRA om hur sprickorna bäst skulle åtgärdas och sprickorna svetsades igen av nöjesparkens egen licensierade svetsare under överinseende av DEKRA (se figur 29). Den oförstörande provning som beställdes efter reparationerna visade inte på några ytliga defekter. Inga andra kontroller som till exempel revisionsbesiktning beställdes i samband med reparationerna.

Svetsreparationerna fanns inte registrerade i någon loggbok eller servicejournal men antal och årtal hade registrerats på annat sätt, bland annat i DEKRAs provningsprotokoll. Enligt uppgift svetsades och kontrollerades 12 sprickor mellan 2006 och 2023.
