## ***Slutrapport RL 2019:02***

**Olycka på Järkö, Blekinge län, den 10 mars 2018 med flygplanet SE-MCL av modellen PA-28-181, opererat av Frivilliga Flygkåren (FFK)**

Diariennr L-22/18

2019-01-18

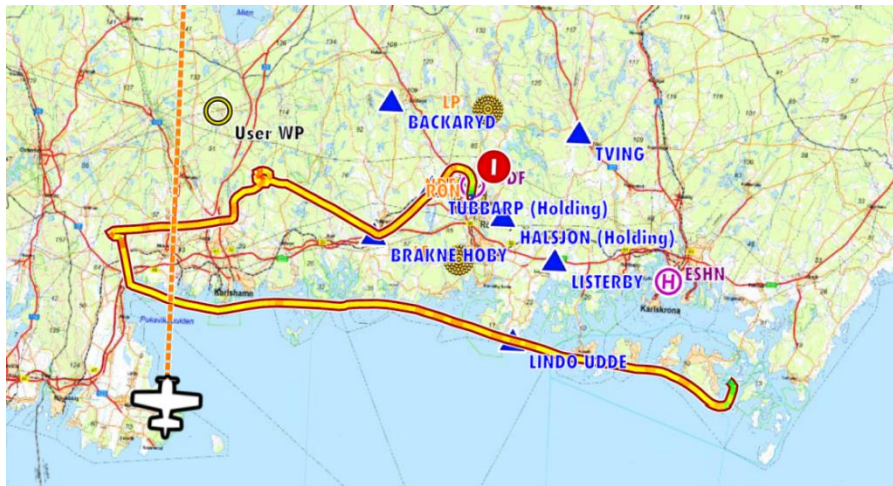
Figur 1. Flygrutten (den gula sträckan) som den registrerades i besättningens iPad.

Flygplanet lyfte från Ronneby flygplats kl. 15.15 lokal tid. Flygningen gick först till Pukavik och sedan mot Karlskrona och Sturkö. Avsikten var sedan att fortsätta tillbaka till Ronneby, se figur 1.

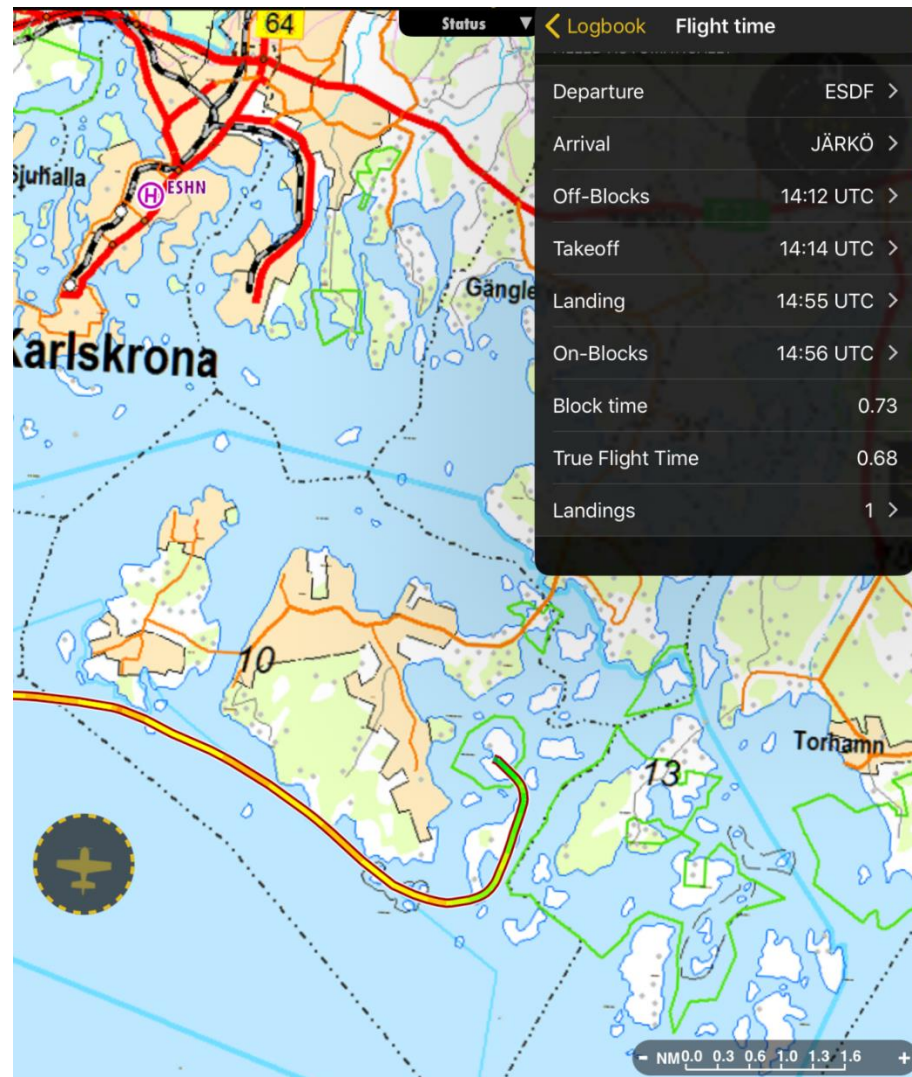
Figur 2. Sista delen av flygningen enligt registrering i besättningens iPad (den grönmalade sträckan visar nödlandningsfasen).

Strax före Sturkö skiftade piloten bränsletank genom att vrida på tankväljaren. Några minuter senare, strax efter Sturkö, började motorn gå orent och kort därefter stannade den. Enligt besättningen gick piloten igenom och genomförde punkterna på nödchecklistan, vilket innebär att han startade den elektriska bränslepumpen, slog till förgasarvärmern, bytte bränsletank och kontrollerade magneter för att försöka återstarta motorn. Under tiden steg piloten genom att omvandla överskottsfart till höjd. När motorn inte startade trots åtgärderna skiftade piloten åter bränsletank ett antal gånger fram och tillbaka. Piloten upplevde att de inledningsvis under startförsöken fick en kortvarig motorrespons, men att motorn därefter stannade helt.

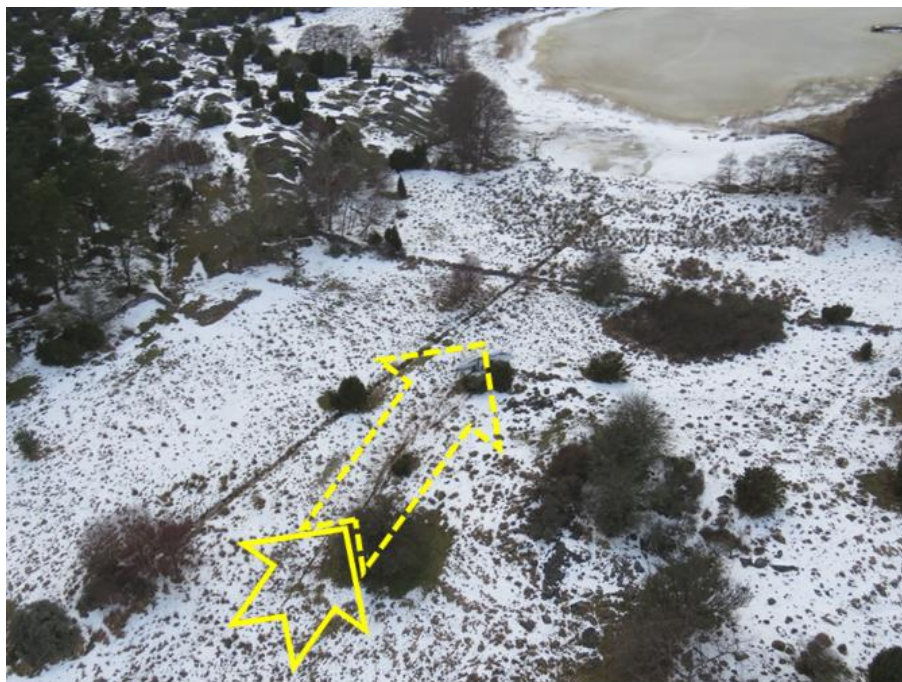
Figur 4. Inflygningskursen (solid pil) och markrullningsfasen (streckad pil).

Piloten förberedde flygplanet för landning, fällde ut klaffarna och sänkte farten. Efter sättningen försökte han väja för ett stort träd men träffade i stället ett mindre träd varpå flygplanet slog runt och hamnade upp och ner, se figur 4.

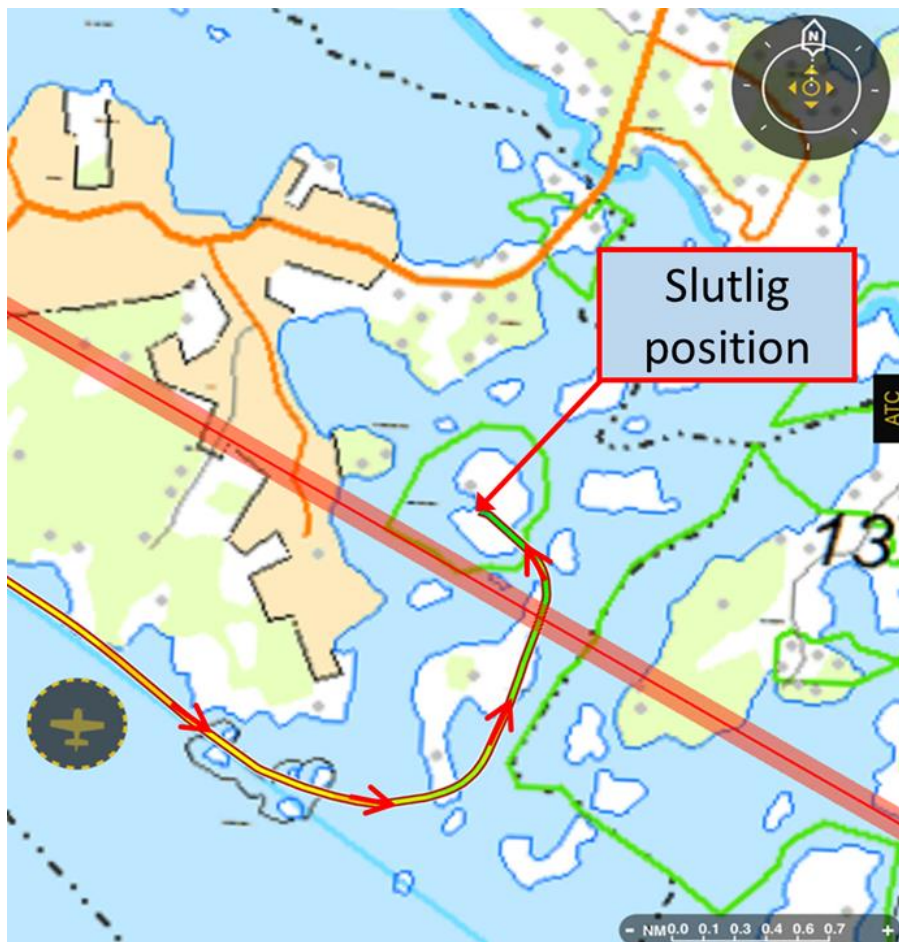
Figur 9. Kartbild med färdväg från ombordvarande navigeringsprogram.

Olyckan inträffade på ön Järkö i Karlskrona skärgård, se figur 9 och 10.
