# Olycka i bergochdalbanan Jetline på Gröna Lund

Statens haverikommission har utrett en olycka på Gröna  
Lund i Stockholm den 25 juni 2023

14 juni 2024

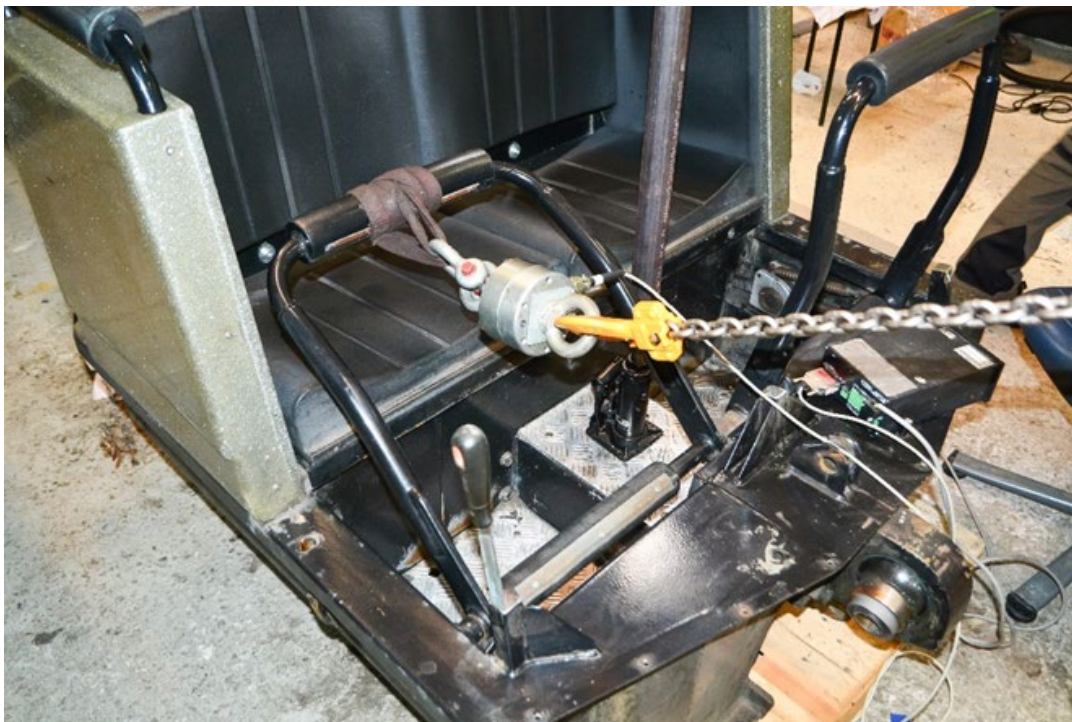
Figur 22. Riggning vid dragprov av en säkerhetsbygel.

Båda proven gav liknande resultat, vid ungefär 1 400 Newton (drygt 140 kg) deformerades byglarna på samma ställe som byglarna hade deformerats i olyckståget. Innan byglarna deformerades böjdes de elastiskt, alltså på ett sådant sätt att de obelastade återgick till ursprunglig form. Vid testkörningen av Jetline (se avsnitt 1.6.6) uppmättes kraften från en docka mot bygel till 31,3 kg vid en kraftig inbromsning motsvarande ett nödstopp.

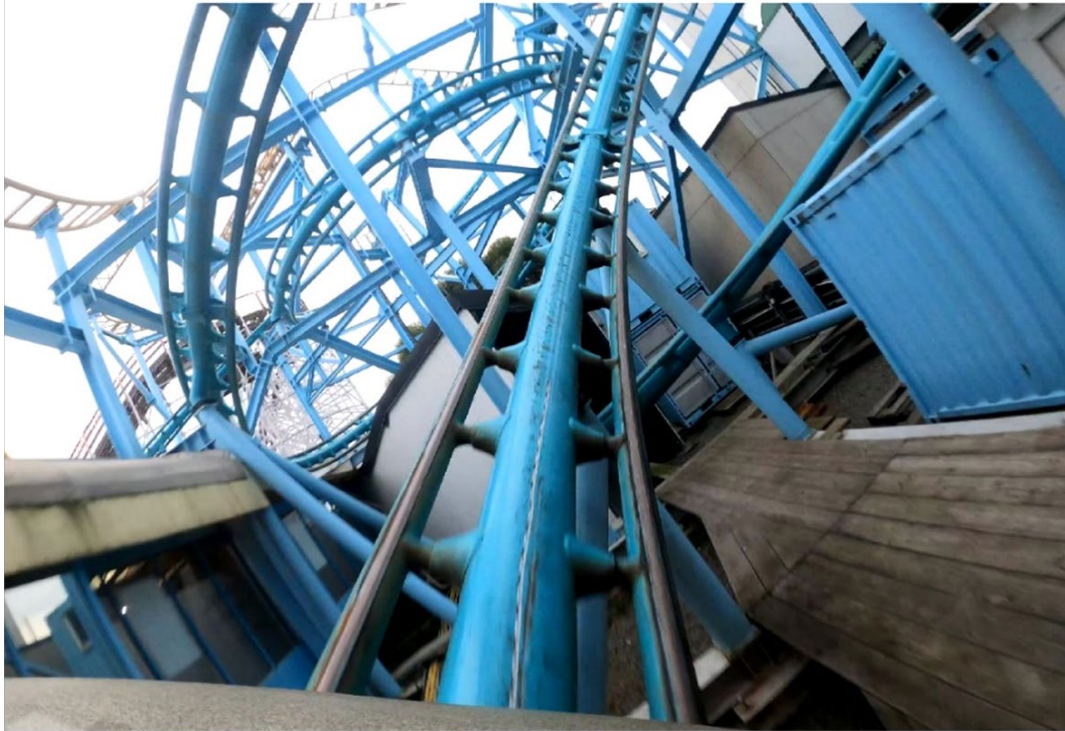
Figur 23. Bild från testkörningen som visar tåget i positionen för första islaget i banan. Hastigheten var vid detta tillfälle 88 km/h och belastningen var 4,7 g i främre vagnen.

Vid maximal inbromsning i den sista bromsen på banan registrerades en kraft från dockan mot säkerhetsbygeln på 31,3 kg.

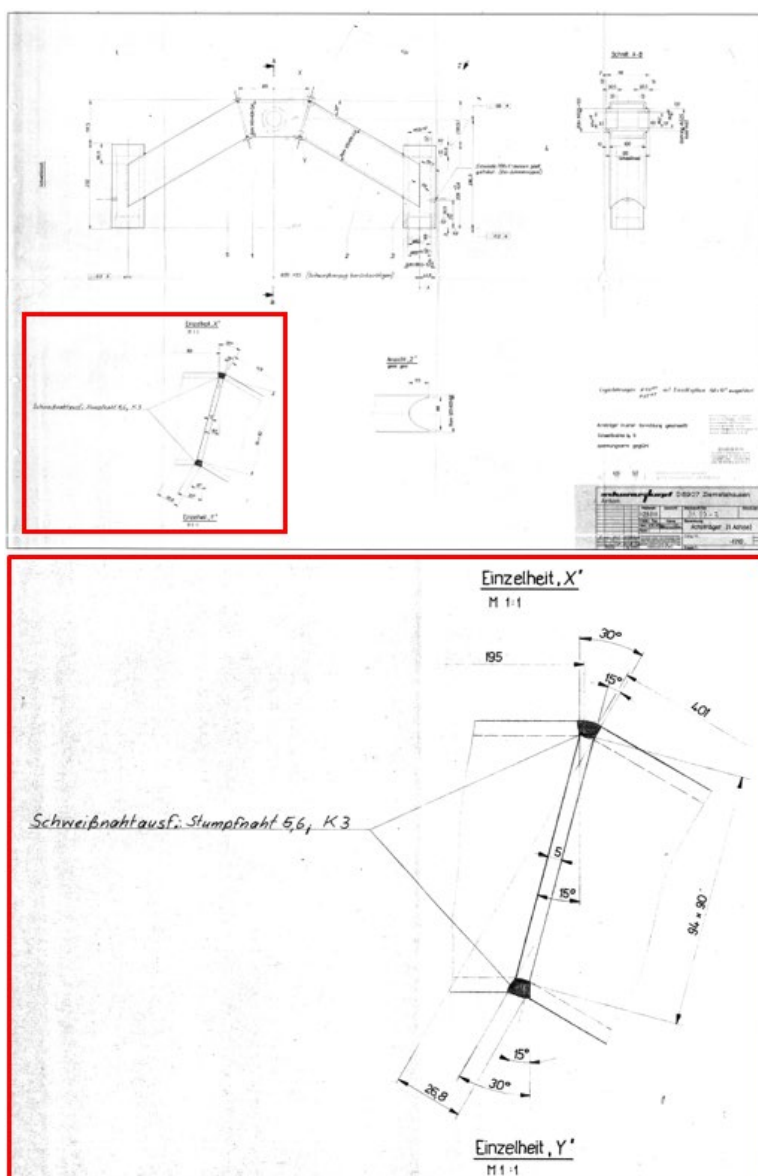
Undersökningen av bärmarmarna visade även på andra avvikelser på bärmarmarna från 2019. I figur 20 som visar tvärsnittet av svetsfogarna syns att spalten, avståndet mellan rördelarna, är mindre än på den ursprungliga bärmarmen och godset på rörändarna är vinkelräta i stället för fasade. Även svetsfogens utsida hade avvikelser i form av ojämna och skarpa kanter, på den ursprungliga bärmarmen hade svetsfogen en jämn och slät övergång till det övriga materialet. Svetsfogarna var också tunnare än materialet i stålrören vilket gjorde att svetsen inte kunde klara lika stora krafter som stålröret.

Element Materials Technology AB konstaterade att anledningen till att brottet uppstod var det bristfälliga svetsutförandet och avvikelsen från den ursprungliga konstruktionen. Den tvärställda plåten inne i bärmarmen vid svetsen som skulle fungera som förstyrkning och även som rotstöd (material i stället för tomrum i botten av en skarv som ska svetsas) vid svetsningen saknades. Avsaknaden av den tvärställda plåten gjorde att krafterna inte fördelas bort från skarven vilket innebar lägre hållfasthet. Avsaknaden av rotstöd gjorde också att svetsningen blev svårare och försämrade förutsättningarna för att utföra en bra svets.

Ritningen visade hur svetsarna i skarvarna mellan fyrkantsrören i bärmarna skulle vara utformade. Det som angavs var mått och vinklar för rörändarna och att svetsarna skulle utföras som stumsvets. Stumsvets innebär att materialet ska svetsas ihop ände mot ände med ett visst avstånd mellan ändarna och en viss vinkel på ändarnas kanter. I skarvarna närmast mitten på bärmarna skulle svetsningen utföras i en spalt på 5 mm mellan fyrkantsrören och 15 graders vinkel på rörkanterna (se figur 24). Stumsvetsen skulle också ha en jämn yta och slät övergång mot det hopsvetsade materialet.
